B/S Isafjord

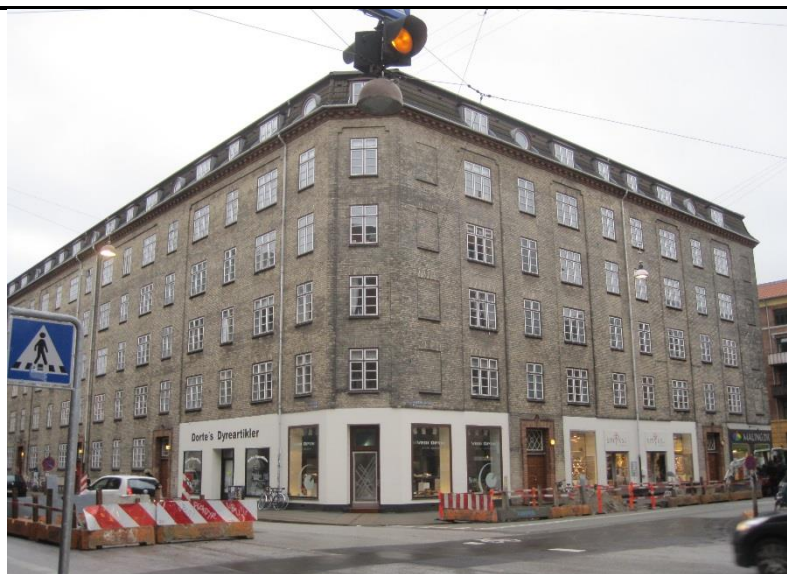
Foto 1

Gadefacade

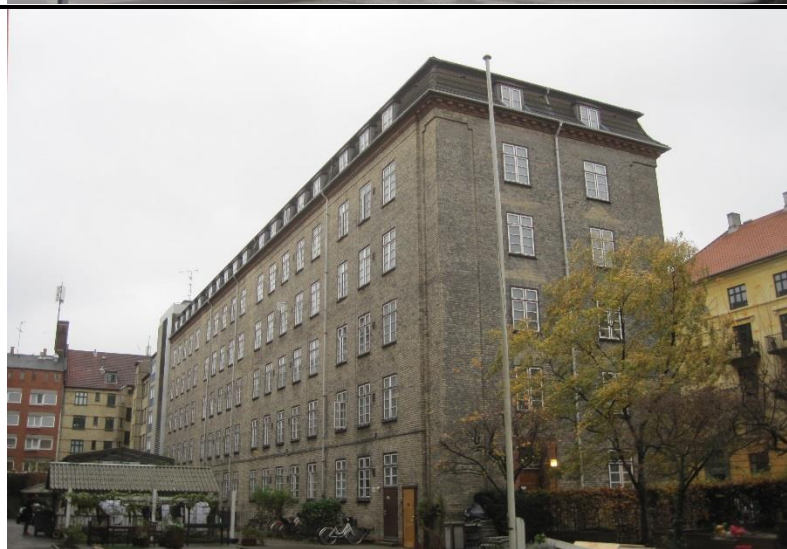
Foto 2

Gårdfacade

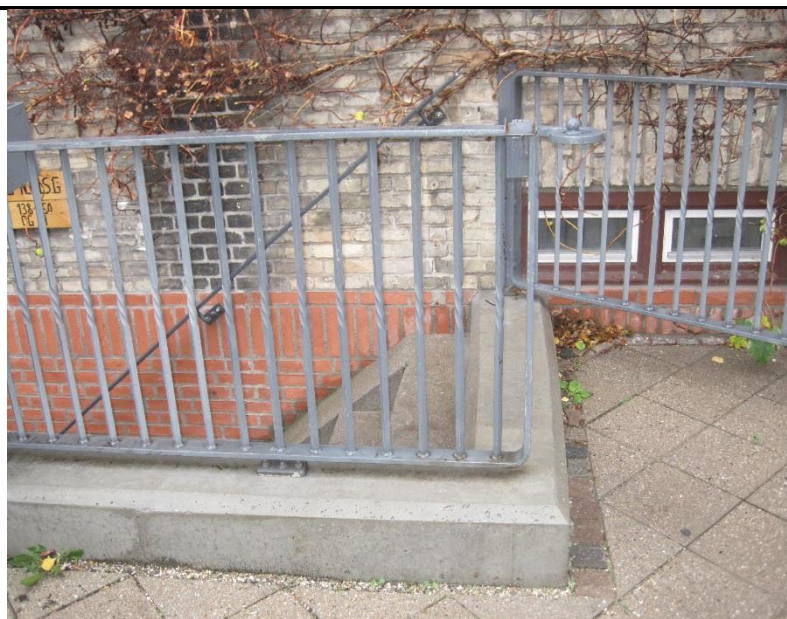
Foto 3

Oversvømmelses-  
sikring af kældre

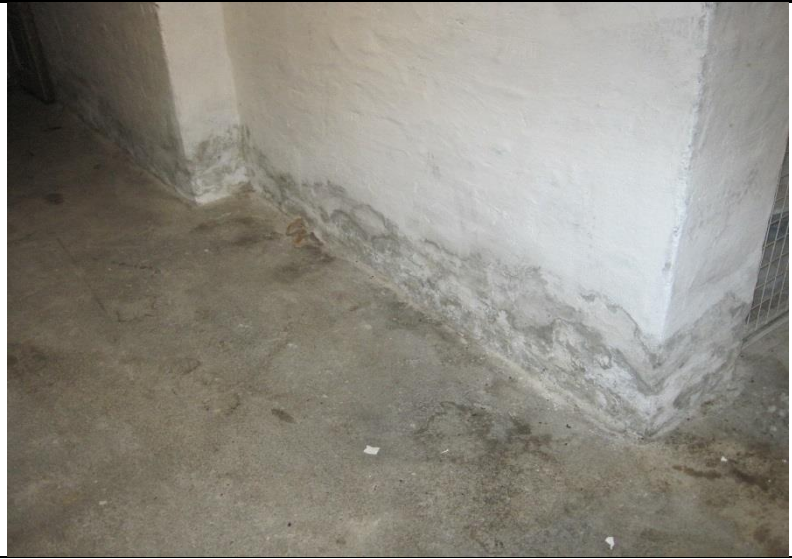
Foto 4

Afskallende  
vægoverflader på  
kælderskillevægge

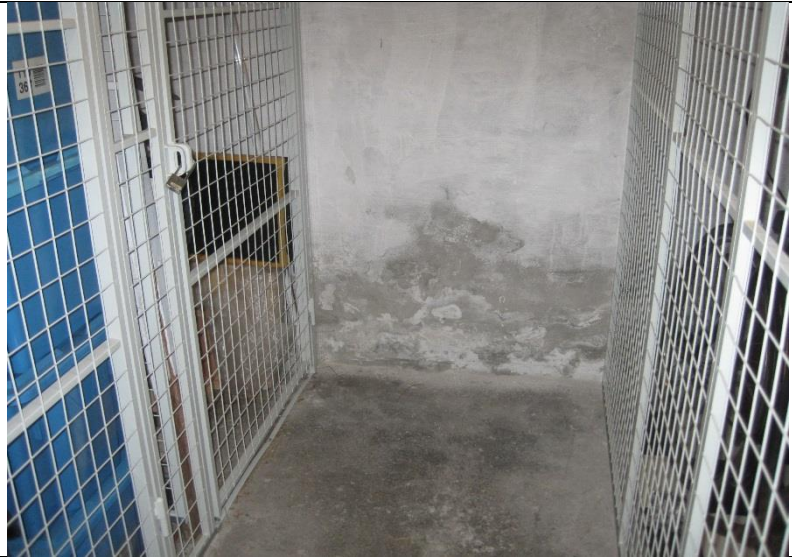
Foto 5

Afskallende  
vægoverflader på  
kælderskillevægge

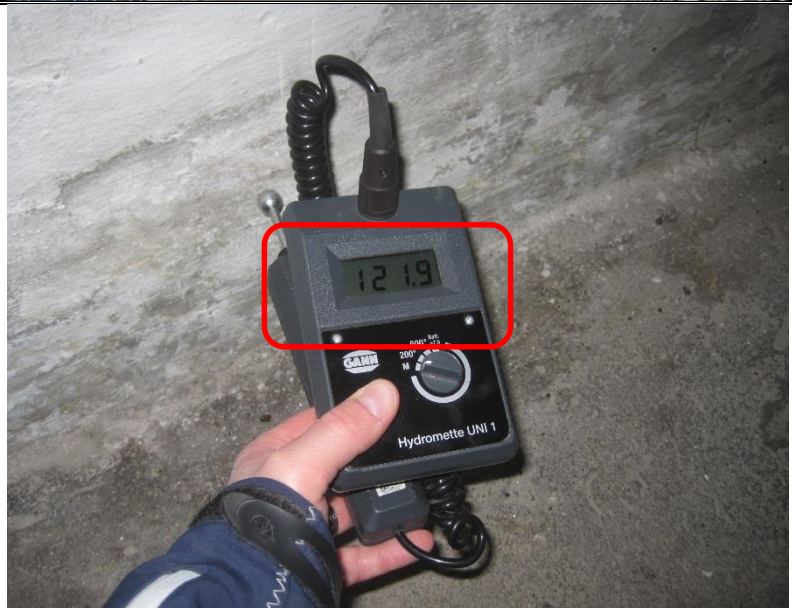
Foto 6

Dielektrisk fugtmåling  
i nedre del af  
kælderydervæg –  
Njalsgade 30A

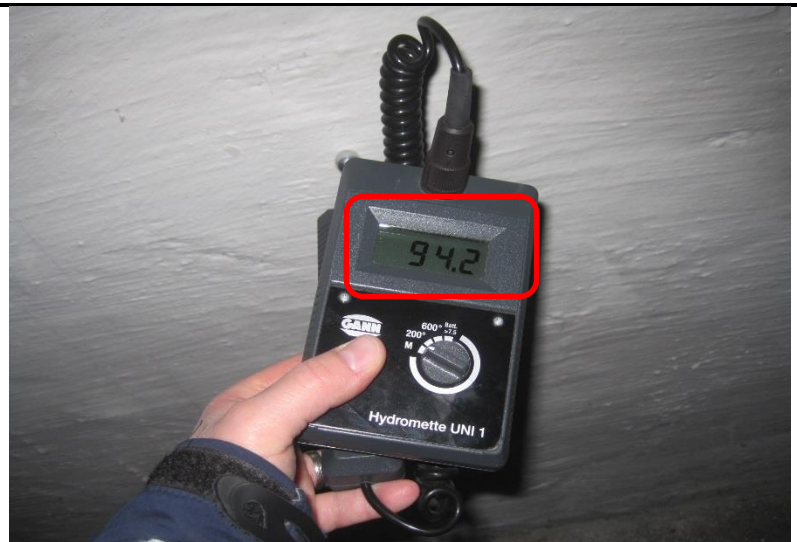
Foto 7

Dielektrisk fugtmåling  
midt på  
kælderydervæg –  
Egilsgade 31 mod  
gård

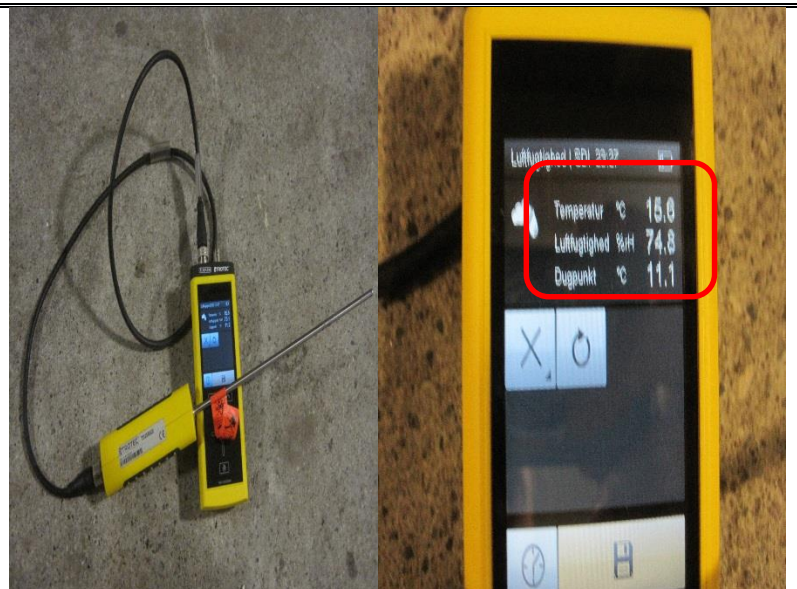
Foto 8

Måling af relativ  
luftfugtighed i  
vaskekælder på  
Isafjordsgade 1.  
Aktuelt ca. 75 % RF v.  
16° C.

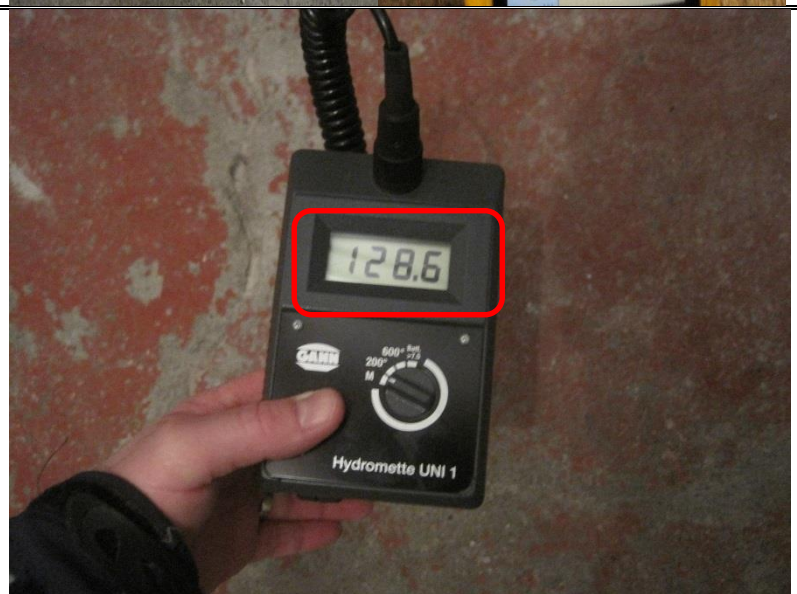
Foto 9

Dielektrisk fugtmåling  
i kældergulv –  
Isafjordsgade 1

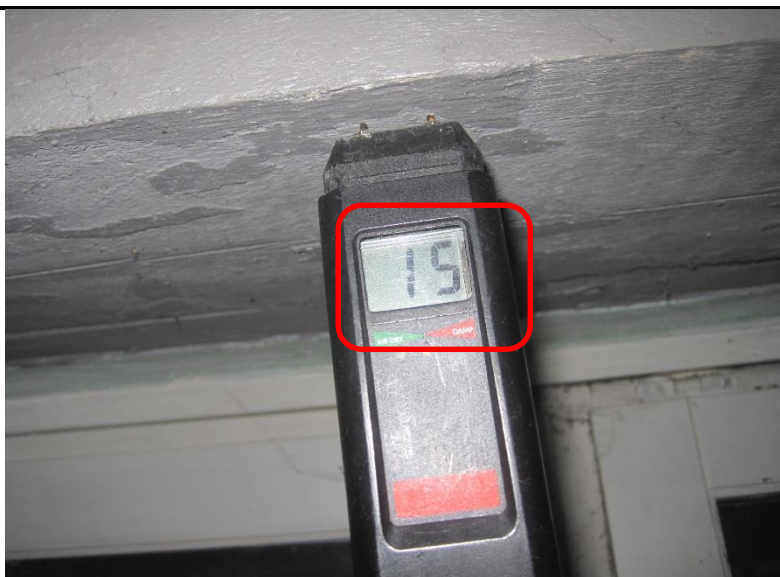
Foto 10

Måling af træfugt i  
vinduesoverligger i  
vaskerum på  
Egilsgade 29 B

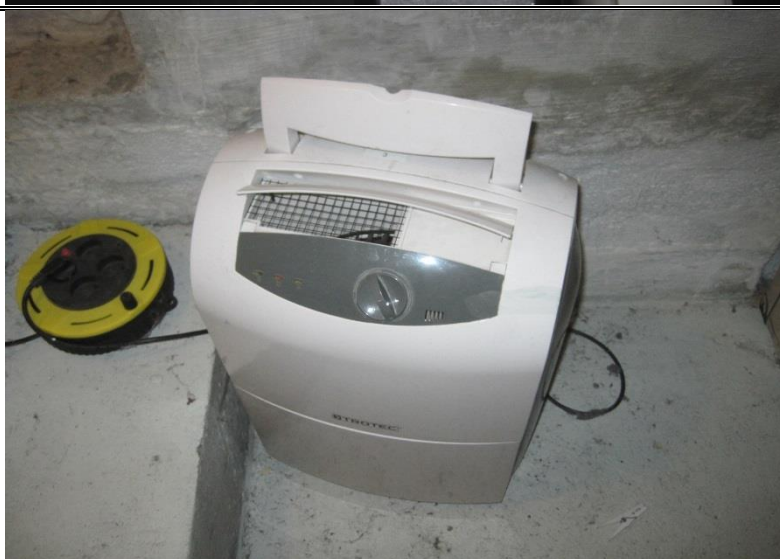
Foto 11

Ved besigtigelsen var  
der opsat affugter i  
vaskerum på  
Isafjordgade 1 med  
ukendt styring

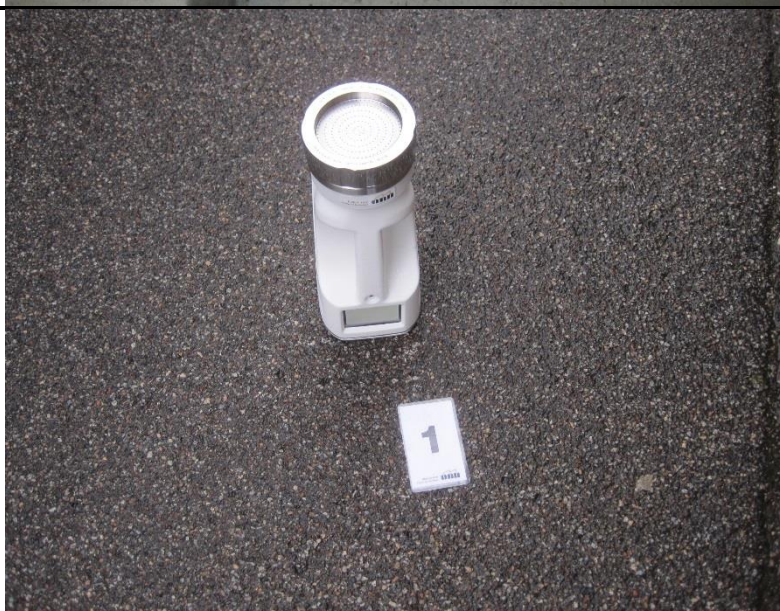
Foto 12

Luftprøve 1

Udvendig reference  
udtaget i baggård

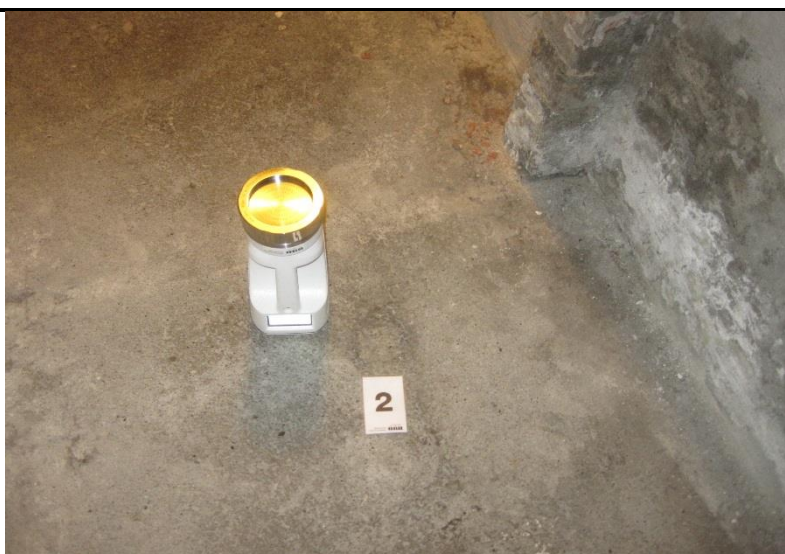
Foto 13

Luftprøve 2

Udtaget fra vaskerum  
i Njalsgade nr. 30 A

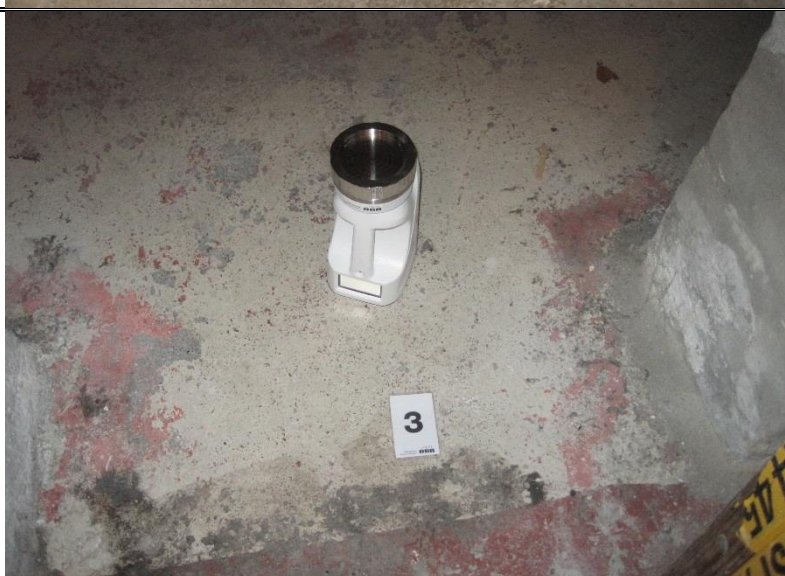
Foto 14

Luftprøve 3

Udtaget fra  
vaskekælder i  
Egilsgade 29

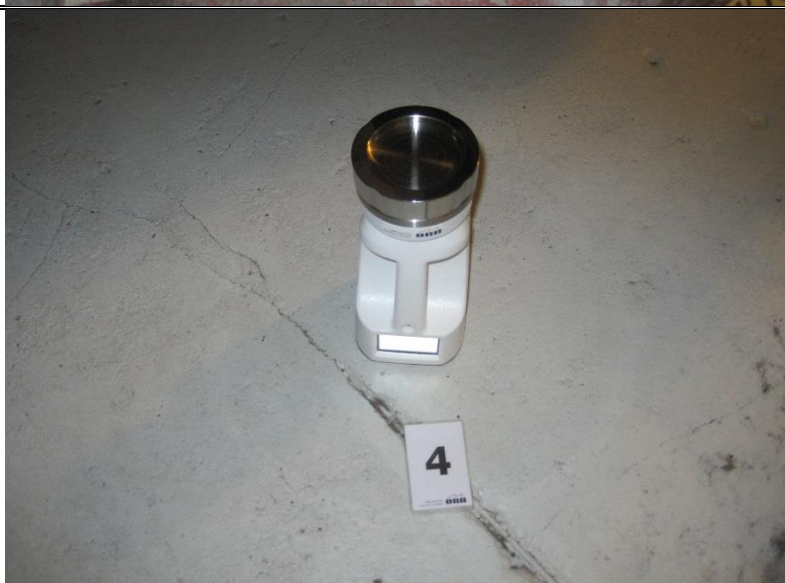
Foto 15

Prøve 4

Luftprøve udtaget  
vaskekælder i  
Isafjordgade 1
