Fugt- og skimmelsvampundersøgelse i kældre

Besigtiget: 10. november 2015

Sagsnr.: 20151021

B/S Isafjord
Isafjordsgade 1 mfl.
2300 Kbh. S

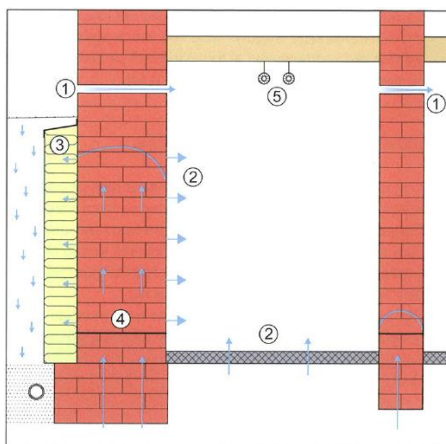
Nedenstående figur 83 fra SBI-Anvisning 224 – Fugt i Bygninger, oplister de ovenstående tiltag der kan reducere opsuigningshøjden i fugtige kældervægge:

1. Ventilation fjerner fugtig luft og reducerer derved den *relative luftfugtighed (RF)* i rumluften, så fordampningen fra væggene øges. Væggens indvendige overfladebehandling skal være diffusionsåben for at tillade fordampning. Bemærk, at særlige forhold gør sig gældende om sommeren.
2. Fugtspærring af gulv (og evt. indervægge) reducerer mængden af opstigende grundfugt inde i kælderen og derved RF i rumluften, så fordampningen fra vægge øges.
3. Fordampning udad gennem diffusionsåben isolering fjerner fugt fra væggen.
4. Vandret fugtspærring af kælderydervægge reducerer opstigende grundfugt.
5. Varmetilførsel i forbindelse med ventilation øger fordampningen fra væggene.
