# AB Isafjord Overordnet tilstandsrapport

Sagsnr. 790945  
November 2019

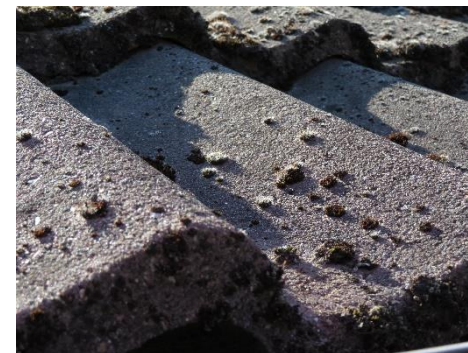
*Betontagsten med let mosvækst*

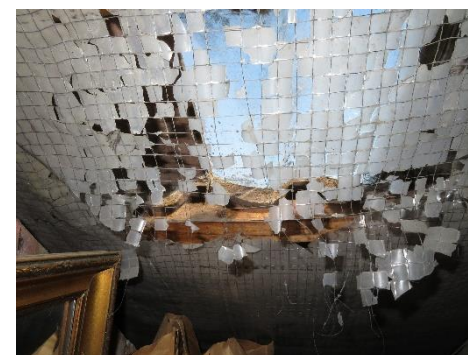
Taget udført med undertag af armeret plastdug. Plasten er nedbrudt flere steder og nogle steder er den revnet. Det er primært der hvor den er udsat for sollys eller kontakt fra beboeres ejendele at den er mest nedbrudt.

Denne type af plastundertag har en begrænset holdbarhed som ikke er nær så lang som betontagstenene.

*Plastundertag der er helt nedbrudt*

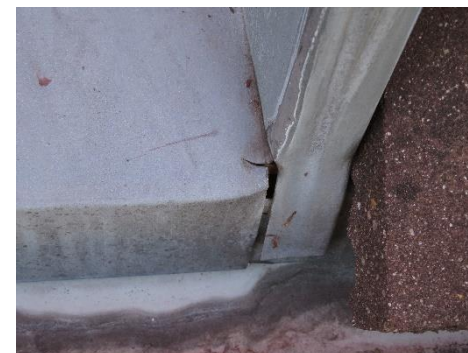
Inddækninger er udført i zink. Der er nogle få steder hvor zinken er revnet ved samlingen. Det er ikke et kritisk sted og vil generelt være vanskeligt at reparere ved lodning.

*Mindre revne i zink-inddækning*

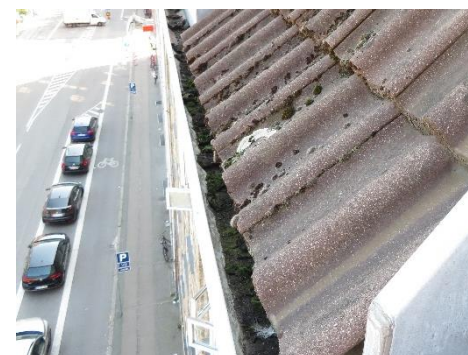
Der ses en del snavs i tagrenderne, som kan medføre at de løber over og giver følgeskader. Da vi besøgte ejendommen, var der vedligeholdelsesarbejde i gang på vinduer og stillads oppe. Vi går ud fra at man renser tagrenderne ved samme lejlighed.

*Snavs i tagrender*

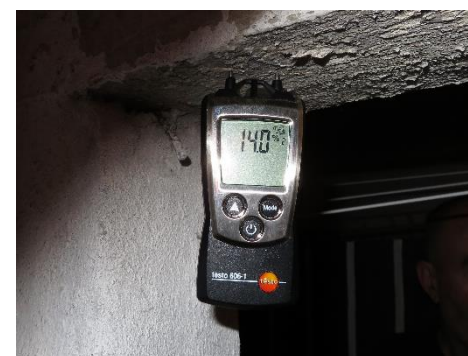
Fugtmåling 14%

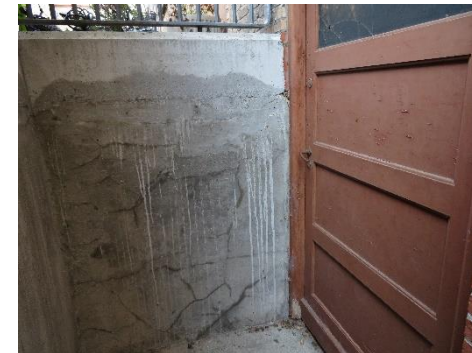
Der ses en nogle skader på betonen, som rustudtrækning, frostsprængning og saltudtrækning. Det kan overvejes at reparere og tyndpudse betonen for at undgå yderligere frostska-der, som en del af det løbende vedligehold. Generelt er trapperne i god stand og saltudtrækningen har kun kosme- tik betydning.

Saltudtrækning i be-  
ton

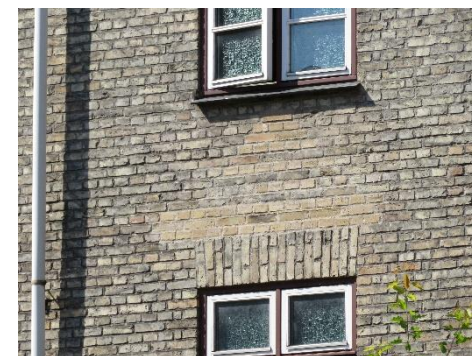
Der er indlagt stålprofiler over mange af de murede stik for at udbedre sætningsrevner. Det har virket godt og der er ikke længere sætningsrevner i facaden.

*Stålprofil indlagt  
over muret stik*

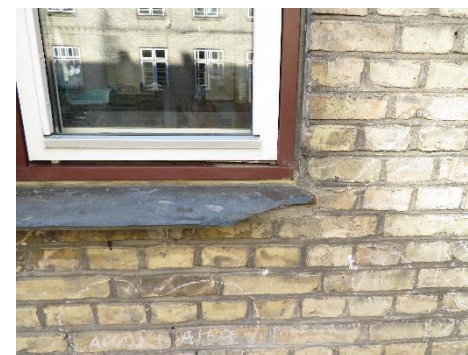
Sålbænkene i de murede facader er udført i skifer. De er generelt i rimelig god stand, der ses enkelte defekte skifer.

*Defekt skifersålbænk*

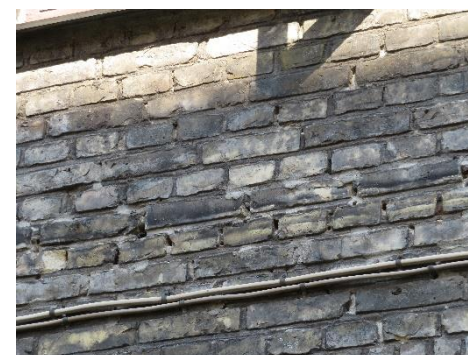
*Manglende fuger ved nedtagne kabler*

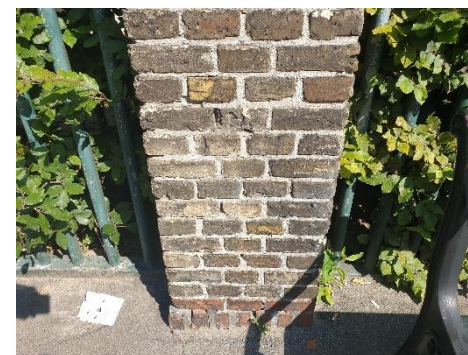
Der er nogle af de frie søjler ved portindgangen som er i meget dårlig stand. Andre søjler er renoveret. De sidste bør renoveres snart.

*Port søjle i dårlig stand*

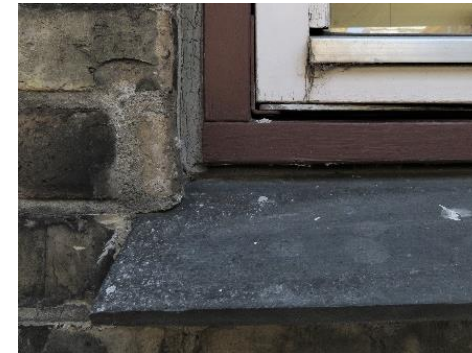
Vinduerne er udført med bløde fuger, som angives at have en levetid på ca. 15 år. I praksis kan de holde længere, men jeres fuger er lige så gamle som vinduerne.

*Blød fuge omkring vindue*

De nuværende vinduers tilstand gør, at vi ikke anbefaler at der bruges penge på at forny fugerne – men at vinduerne på et tidspunkt udskiftes i sin helhed, og her er ny fuge indeholdt i processen.

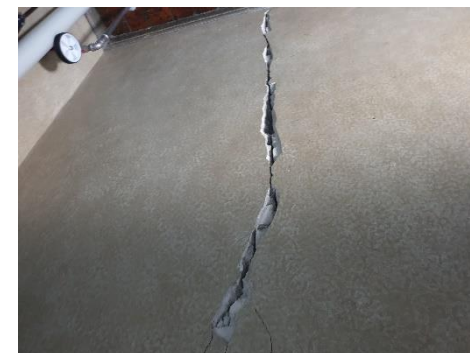
I køkkentrappen ved Isafjordgade 1 er der en sætningsrevne over lejlighedsdøren i venstre side. Der bør indfræses jern i murværket for at holde sammen på det, som minimum i stuen og måske også længere oppe.

*Sætningsrevne på køkkentrappe*

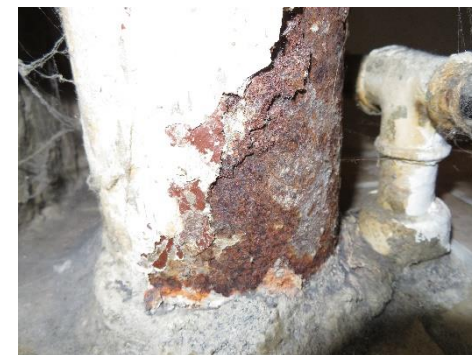
Der er set tæring på en oprindelig støbejernsfaldstamme.

*Tæring på støbejernsfaldstamme*

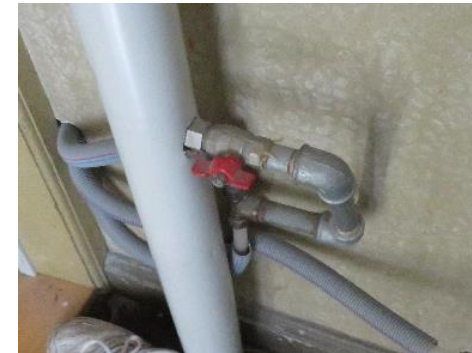
Der er eksempler på at der er brugt galvaniserede rør og bøjninger og messingfittings i koldtvandsinstallationen.

Det kan være problematisk at sammenblande rørmateriale i en vandinstallation. Når man blander materialer af forskellig ædelhed, vil der opstå noget der hedder bimetal-lisk korrosion, også kaldet galvanisk tæring.

Det skyldes spændingsforskelle i metallerne som gør at det mindre ædle metal – de gamle galvaniserede rør – afgiver elektroner til det ædlere metal – de nye rustfri rør – og vil få tæring, der hvor elektronerne forsvinder.

*Galvaniserede rør og bøjninger på rustfri stålør*

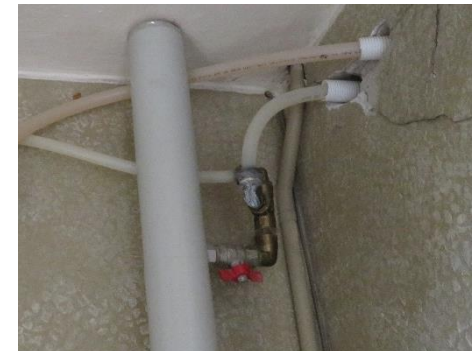
Messingkomponenterne indeholder zink og det afgives til det rustfri stål. Det kan give revner uden varsel, og forårsage vandskader. Selv om I ikke har haft problemer, bør I overveje en forebyggende udskiftning disse komponenter til et velegnet materiale.

*Messingfittings på rustfri stålør*

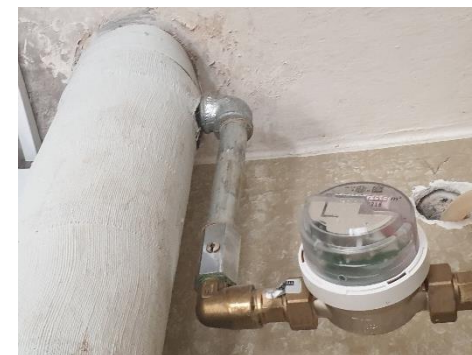
Der ses steder hvor der er udskiftet til ny galvaniseret stål. Det er en ret kortsigtet løsning, da nyt galvaniseret stål har vist sig at have en holdbarhed helt ned til 1 år inden genemtæring. Vi ser dog ofte at rørene kan holde væsentligt længere, men ikke i nærheden af holdbarheden af for eksempel rustfrit stål.

*Nyere galvaniseret stål i på gammel varmtvandsinstallation*

Vi anbefaler at varmtvandsinstallationen udskiftes i sin helhed samtidig med udskiftningen af køkkenfaldstammerne, og der benyttes rustfri stålør til den nye installation.

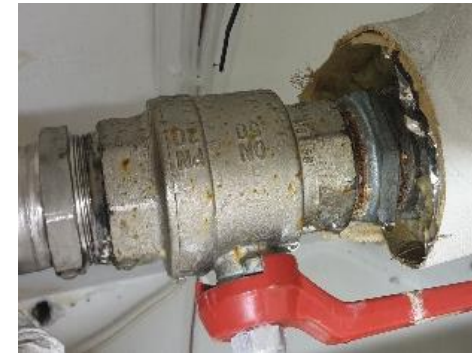
Rustdannelse på galvaniseret rør
