# AB Isafjord Overordnet tilstandsrapport

Sagsnr. 790945  
November 2019

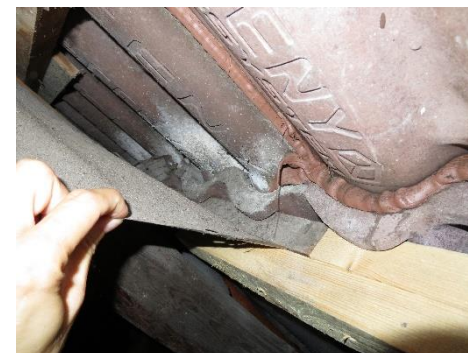
Taget udført med undertag af armeret plastdug. Plasten er nedbrudt flere steder og nogle steder er den revnet. Det er primært der hvor den er udsat for sollys eller kontakt fra beboeres ejendele at den er mest nedbrudt.

*Betontagsten over undertag*

Vi anbefaler at tagets tilstand vurderes igen om 4-5 år.

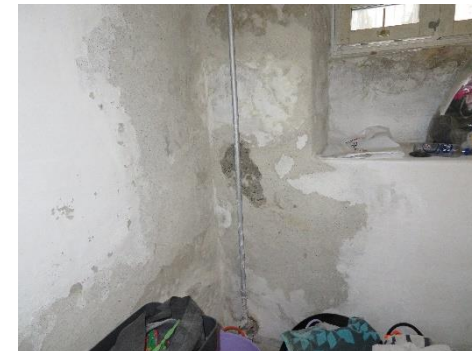
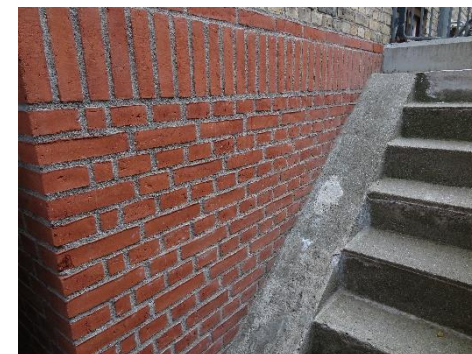
Afhængig af betonens kvalitet, kan der godt komme fugt ind fra jorden - og dette kan ses nogle steder i kælderen.

*Ydervægge*

Omfanget vurderes dog at være begrænset, og problemet mest kosmetisk. Fugten er ikke i væsentlig grad forårsaget af mangel på ventilation. Kælderen virker fornuftigt ventileret.

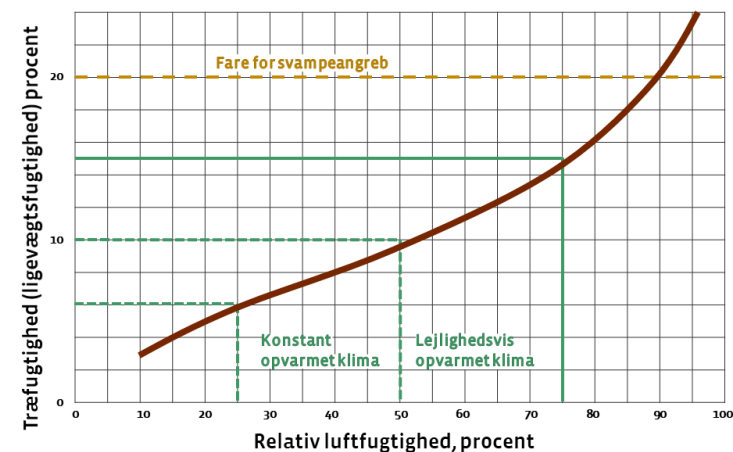
Fugtmåling 14%

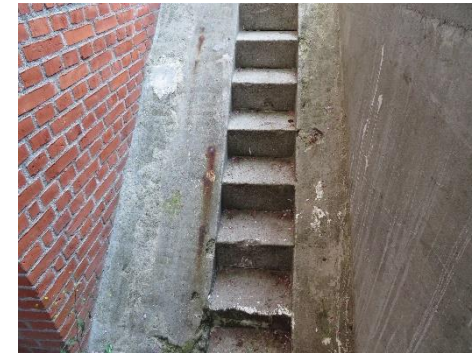
Udvendig kælder-  
trappe

Der ses en nogle skader på betonen, som rustudtrækning, frostsprængning og saltudtrækning. Det kan overvejes at reparere og tyndpudse betonen for at undgå yderligere frostska-der, som en del af det løbende vedligehold. Generelt er trapperne i god stand og saltudtrækningen har kun kosme- tik betydning.

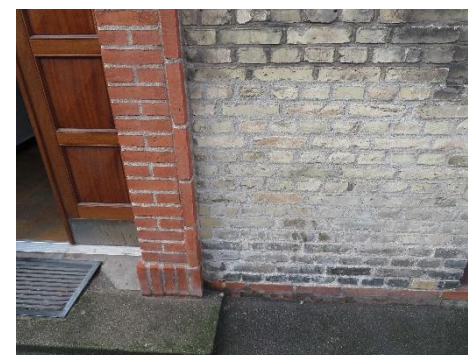
*Reparation ved dør*

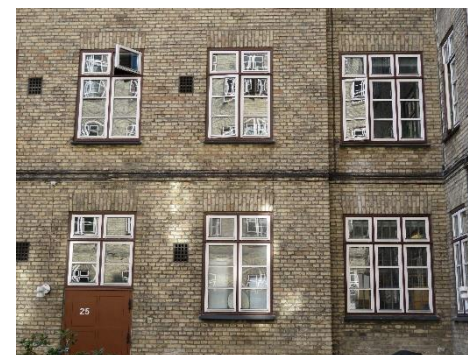
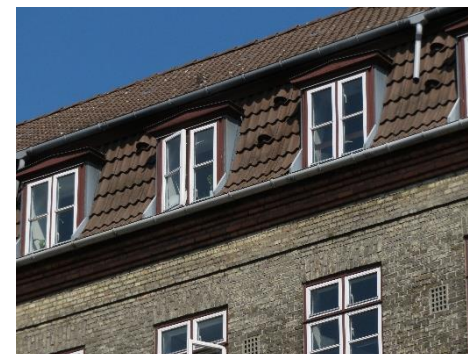
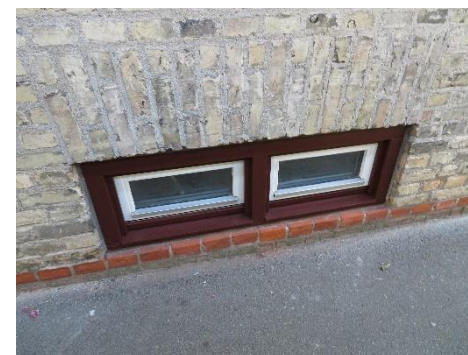
Vinduer mod gården

Kvistvinduer

Kældervindue

De nuværende vinduers tilstand gør, at vi ikke anbefaler at der bruges penge på at forny fugerne – men at vinduerne på et tidspunkt udskiftes i sin helhed, og her er ny fuge indeholdt i processen.

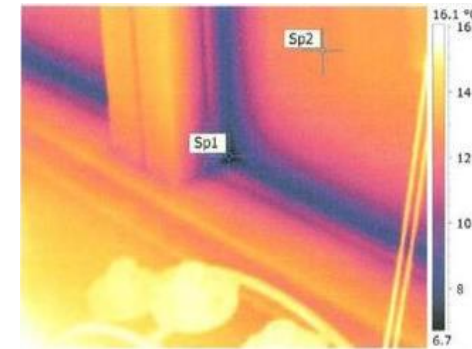
På termofotoet kan man se, hvor kolde kanterne på et ældre termoglas er.

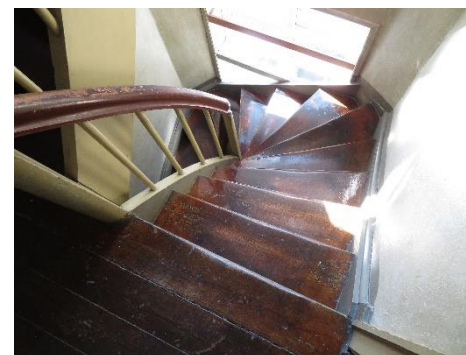
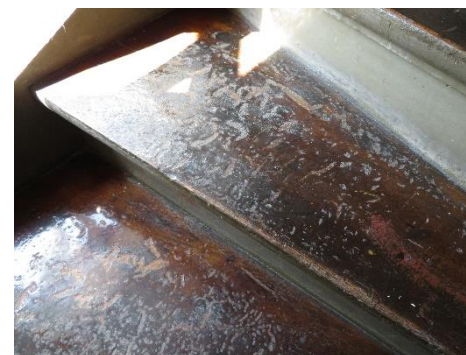
Overfladerne på køkkentrapperne er i mindre god stand. Der ses revner i vægge, loftet og løbsundersider, ligesom træværket er slidt.

*Køkkentrappe*

*Trin på køkkentrappe*

Når det på et tidspunkt passer ind i boligforeningens planer, kan det overvejes at foretage en komplet istandsættelse af køkkentrapperne, omfattende:

- Reparation af puds og sætningsrevner,
- Afrensning af løs maling,
- Slibning og spartling af vægge og lofter
- Slibning og fugning af træværk,
- Filt på vægflader,
- Maling af lofter, vægge og træværk.

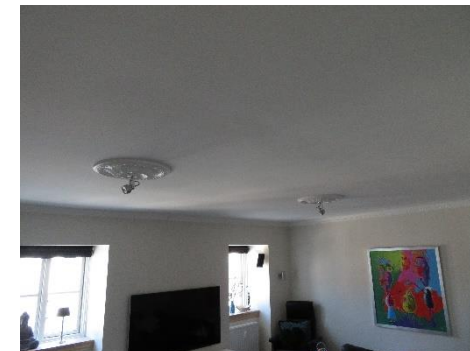
Loft uden revner

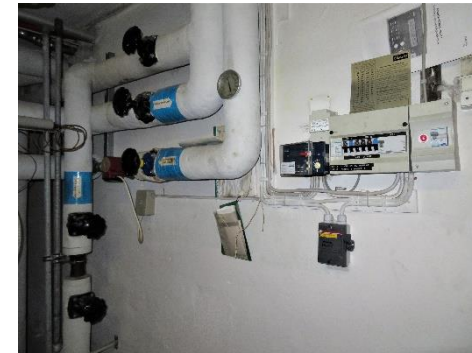
Varmecentral

Der er nyere afspærringsventiler i kælderen til varmestigstrengene, men der er ikke strengreguleringsventiler, hvis formål er at fordele varmen korrekt i ejendommen.

Etablering af strengreguleringsventiler kan udover en komfortforbedring i lejlighederne, give en forbedret afkøling af fjernvarmevandet, og en væsentlig varmebesparelse.

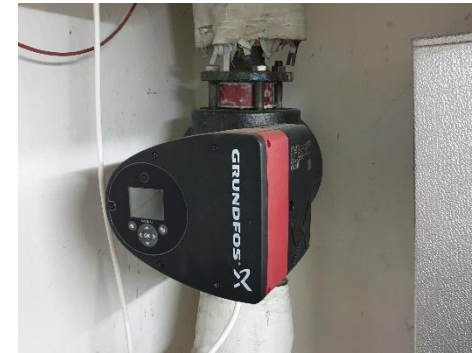
Cirkulationspumpen er udskiftet til en energibesparende model af typen Grundfos Magna 3.

*Cirkulationspumpe*

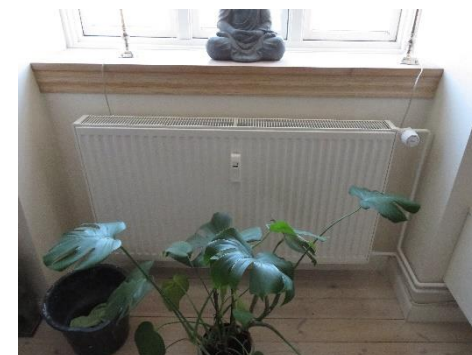
*Radiator i lejlighed under vindue*

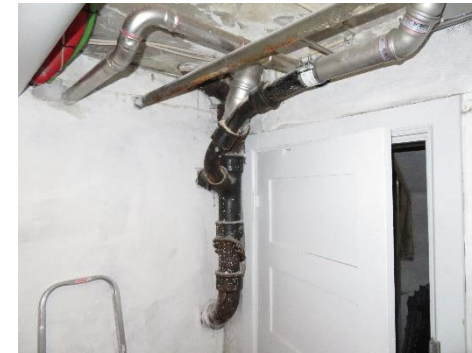
Der er set tæring på en oprindelig støbejernsfaldstamme.

*Faldstammer i kælder*

De partielle udskiftninger har ikke værdi på lang sigt. Når faldstammen skal udskiftes i etageadskillelsen, skal de øvrige rør fjernes, og det vil ofte være billigere at bruge et nyt rør end at genbruge det gamle.

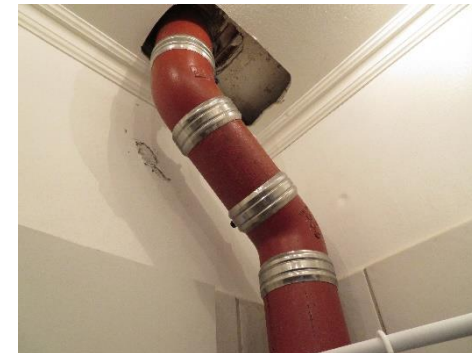
Der er derfor risiko for sivning og rådskader her, da røret naturligvis ikke er i bedre stand her, og utætheder/skader er svære at se.

*Udskiftet faldstamme i støbejern*

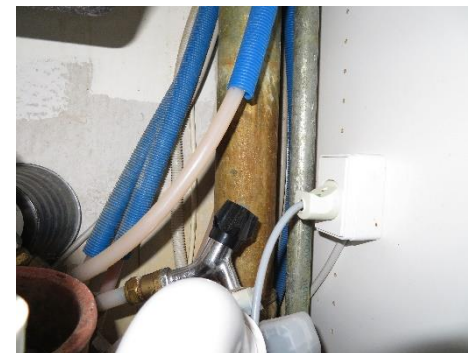
*Loro-X faldstamme med nedbrydning af galvaniseret overflade*

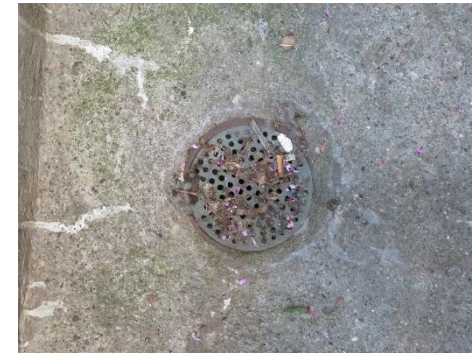
*Gulvafløb i kældertrappe*

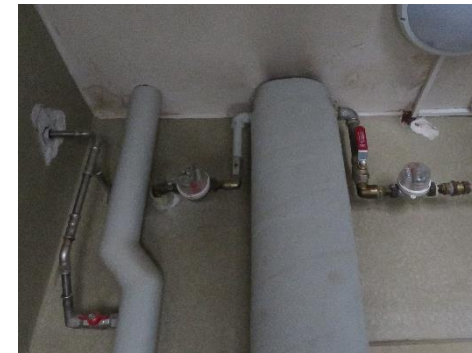
Der er eksempler på at der er brugt galvaniserede rør og bøjninger og messingfittings i koldtvandsinstallationen.

*Vandrør på bagtrappe*

Det kan være problematisk at sammenblande rørmateriale i en vandinstallation. Når man blander materialer af forskellig ædelhed, vil der opstå noget der hedder bimetal-lisk korrosion, også kaldet galvanisk tæring.

Det skyldes spændingsforskelle i metallerne som gør at det mindre ædle metal – de gamle galvaniserede rør – afgiver elektroner til det ædlere metal – de nye rustfri rør – og vil få tæring, der hvor elektronerne forsvinder.

Messingkomponenterne indeholder zink og det afgives til det rustfri stål. Det kan give revner uden varsel, og forårsage vandskader. Selv om I ikke har haft problemer, bør I overveje en forebyggende udskiftning disse komponenter til et velegnet materiale.

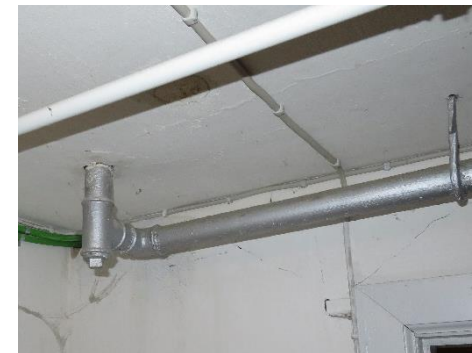
Der er krav om, at gasledningerne er malet. I kælderen ser dette umiddelbart ud til at være overholdt, de få steder vi har kigget.

Gasrør i kælder

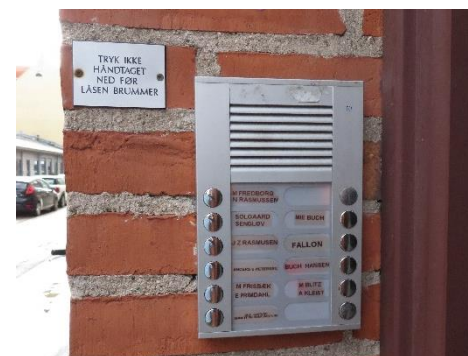
*Dørstation*

Der er adgangskontrol til hovedtrapperne i form af et ældre dørtelefonanlæg. Anlægget fungerer tilsyneladende som det skal.
